UNIVERSITY OF TARTU  
Institute of Technology

# MATERJALID JA PROTSESSID INFORMATSIOONIAJASTUL

Tarmo Tamm

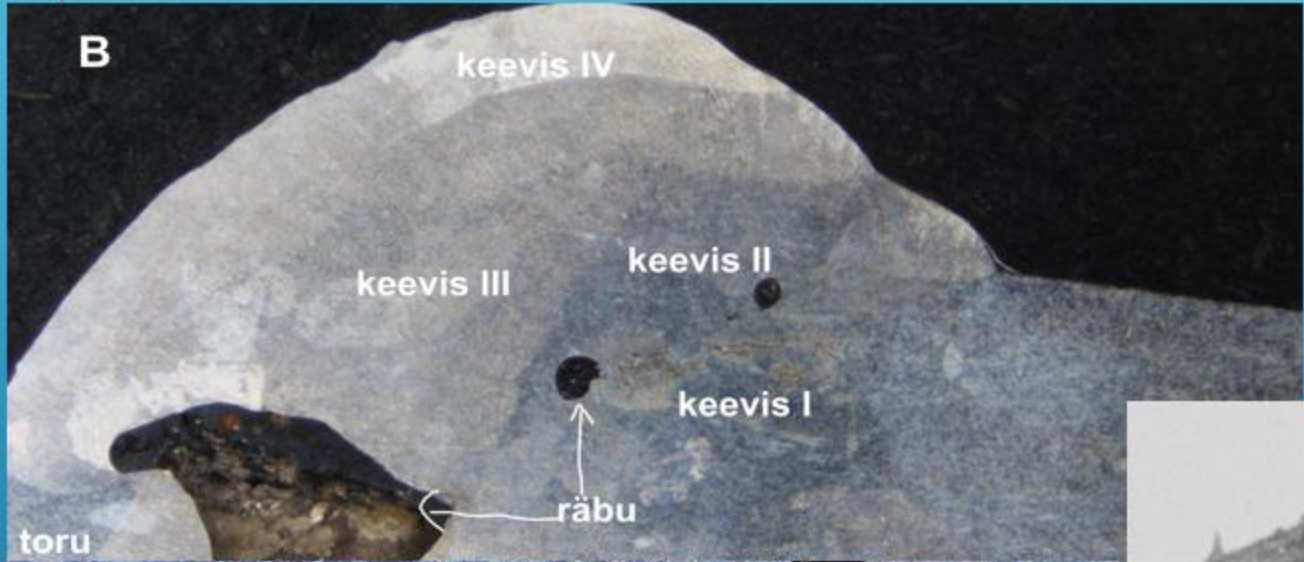
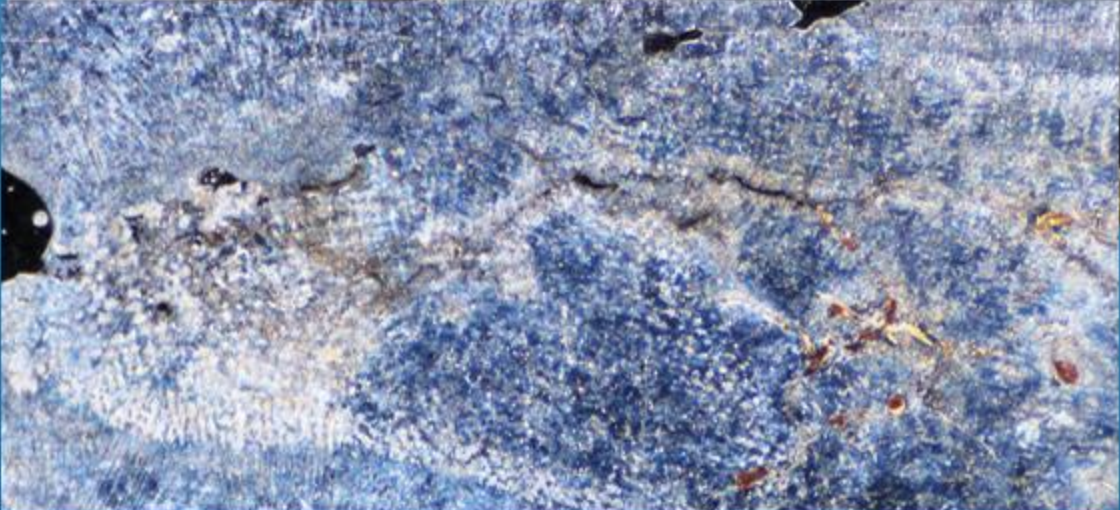
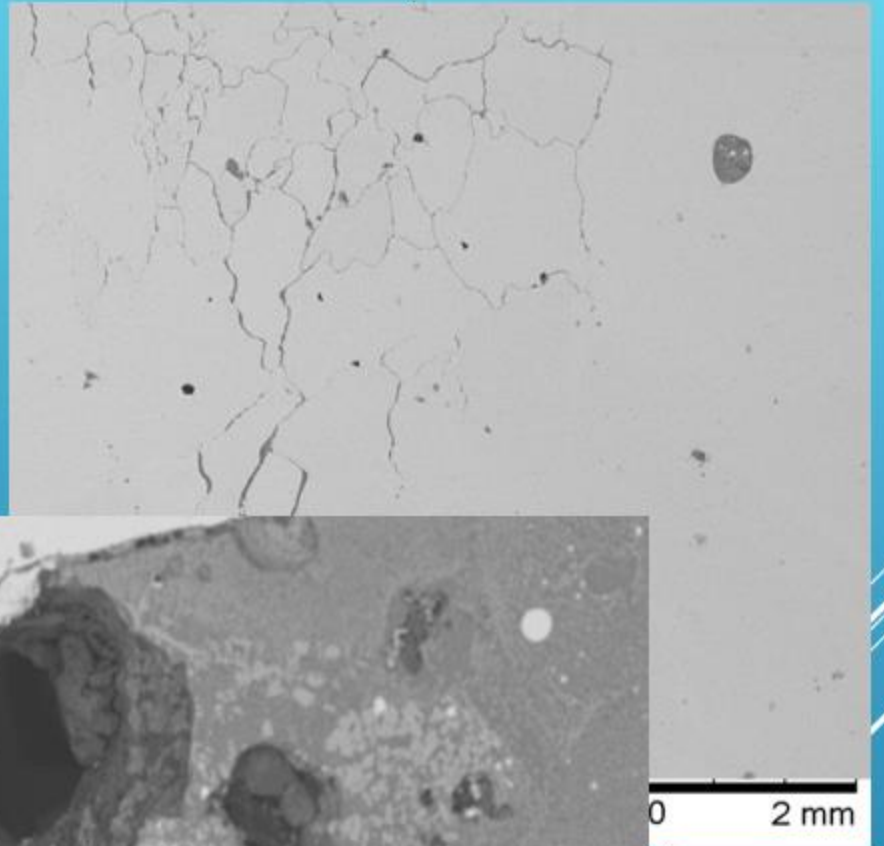
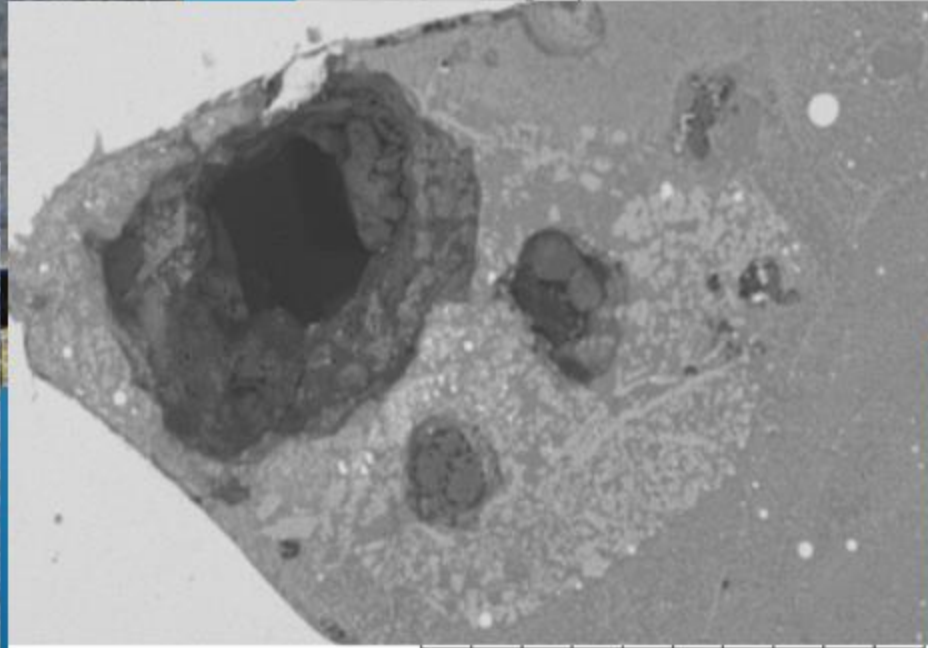
# MIKROSKOOPIA

BWB\_p\_0000 2016.04.25 11:12 N D8.8 x300 300 ?m

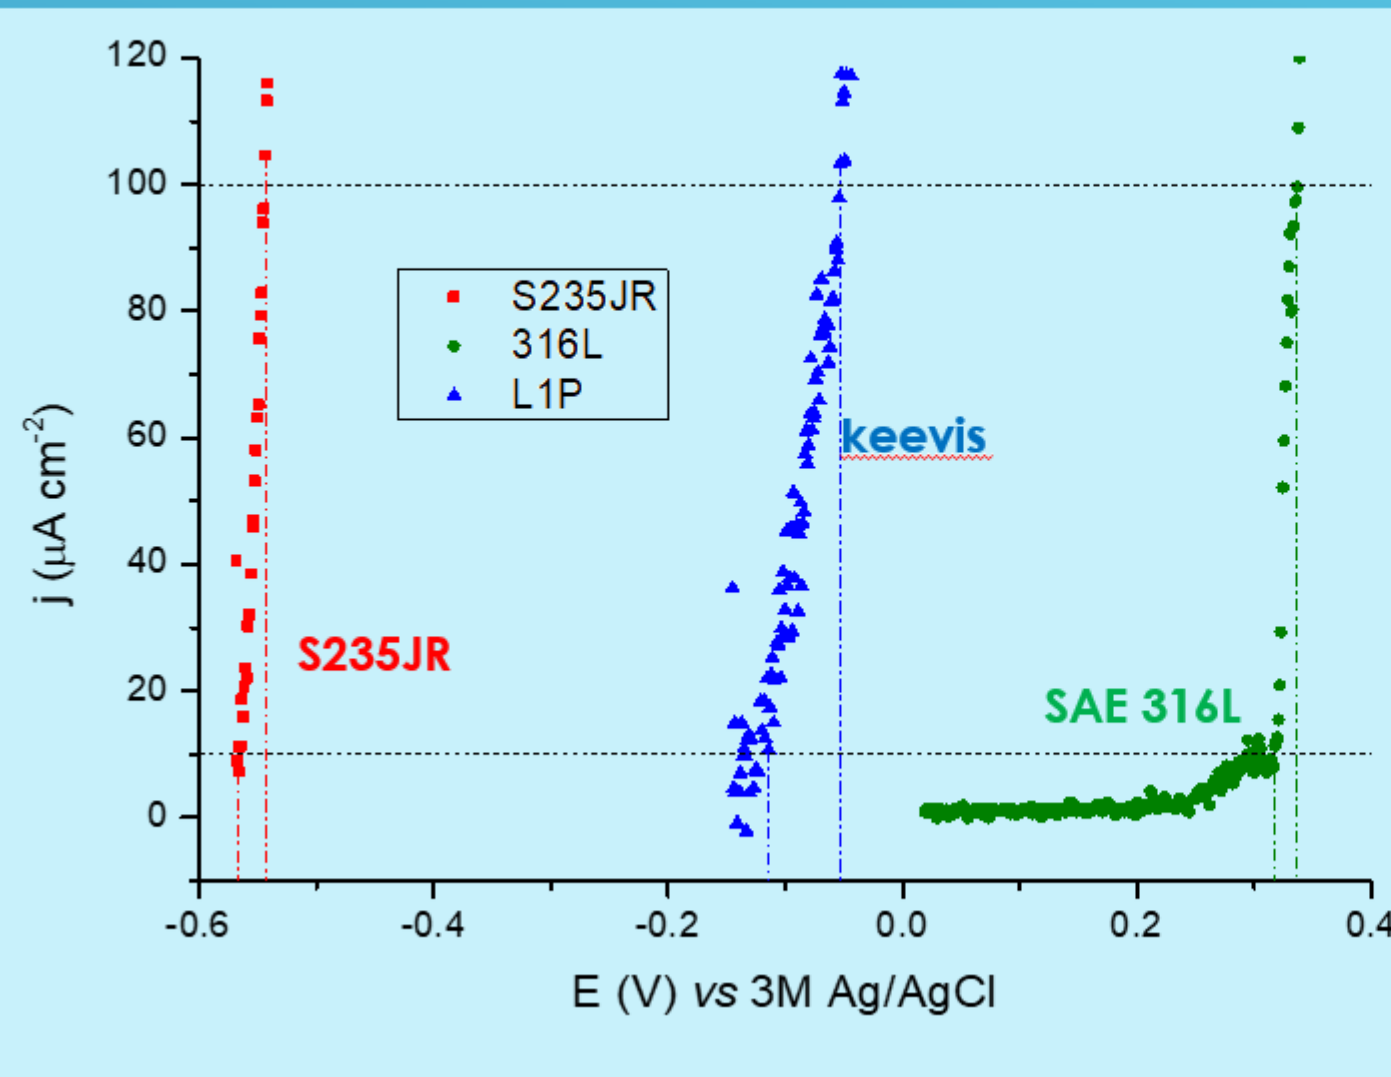
# KORROSIONIPOTENTSIAL

- Potentsiodünaamiline korrosioonipotentsiaal

Objekt	$V_{cl0}$ (V)	$V_{cl00}$ (V)
<b>S235JR</b>	-0,56	-0,54
<b>keevis</b>	<b>-0,12</b>	<b>-0,053</b>
<b>316L</b>	0,32	0,34

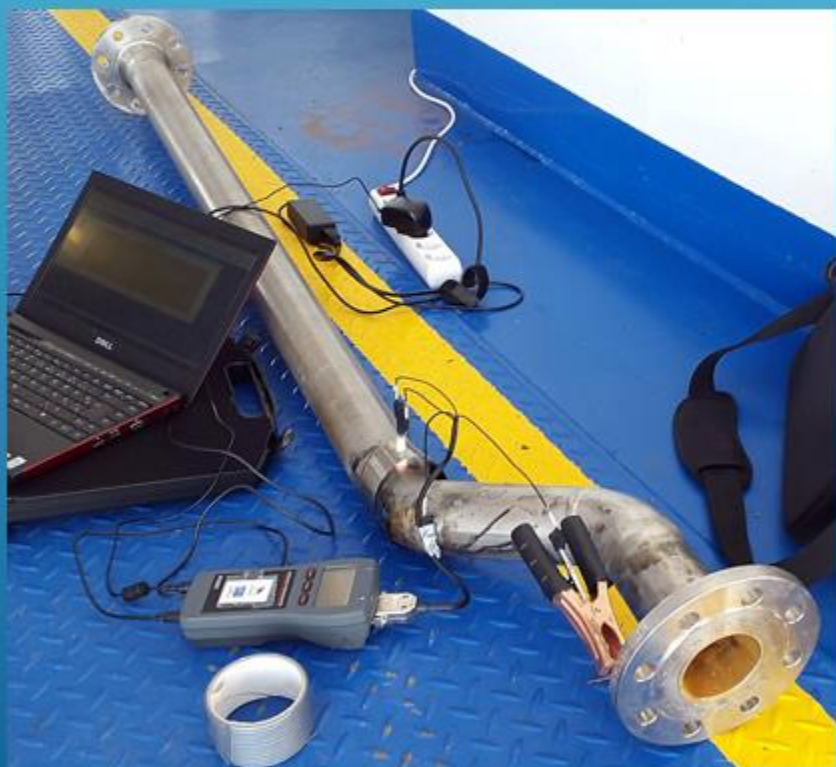
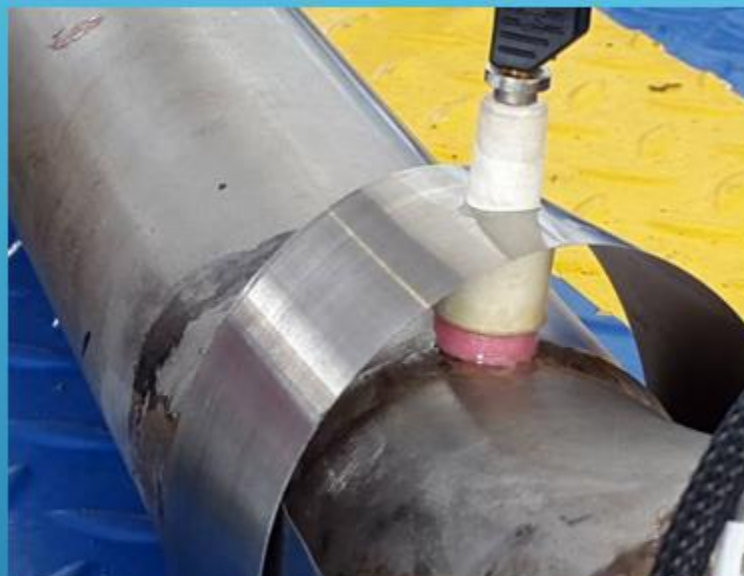
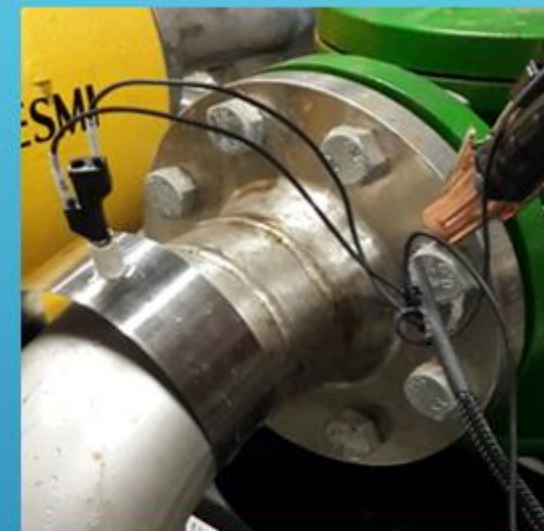
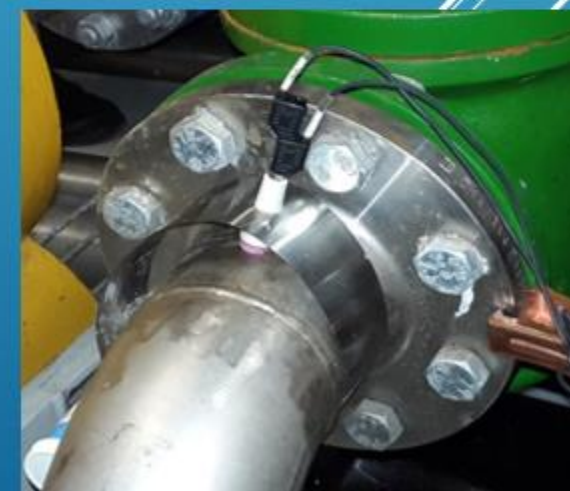
# KORROSIONIPOTENTSIAALI MÕÕTMINE, VÄLITÖÖD

Objekt	$V'_{c10}$ (mV)
keevis 1	< -250
keevis 2	-83
põlv	> +100

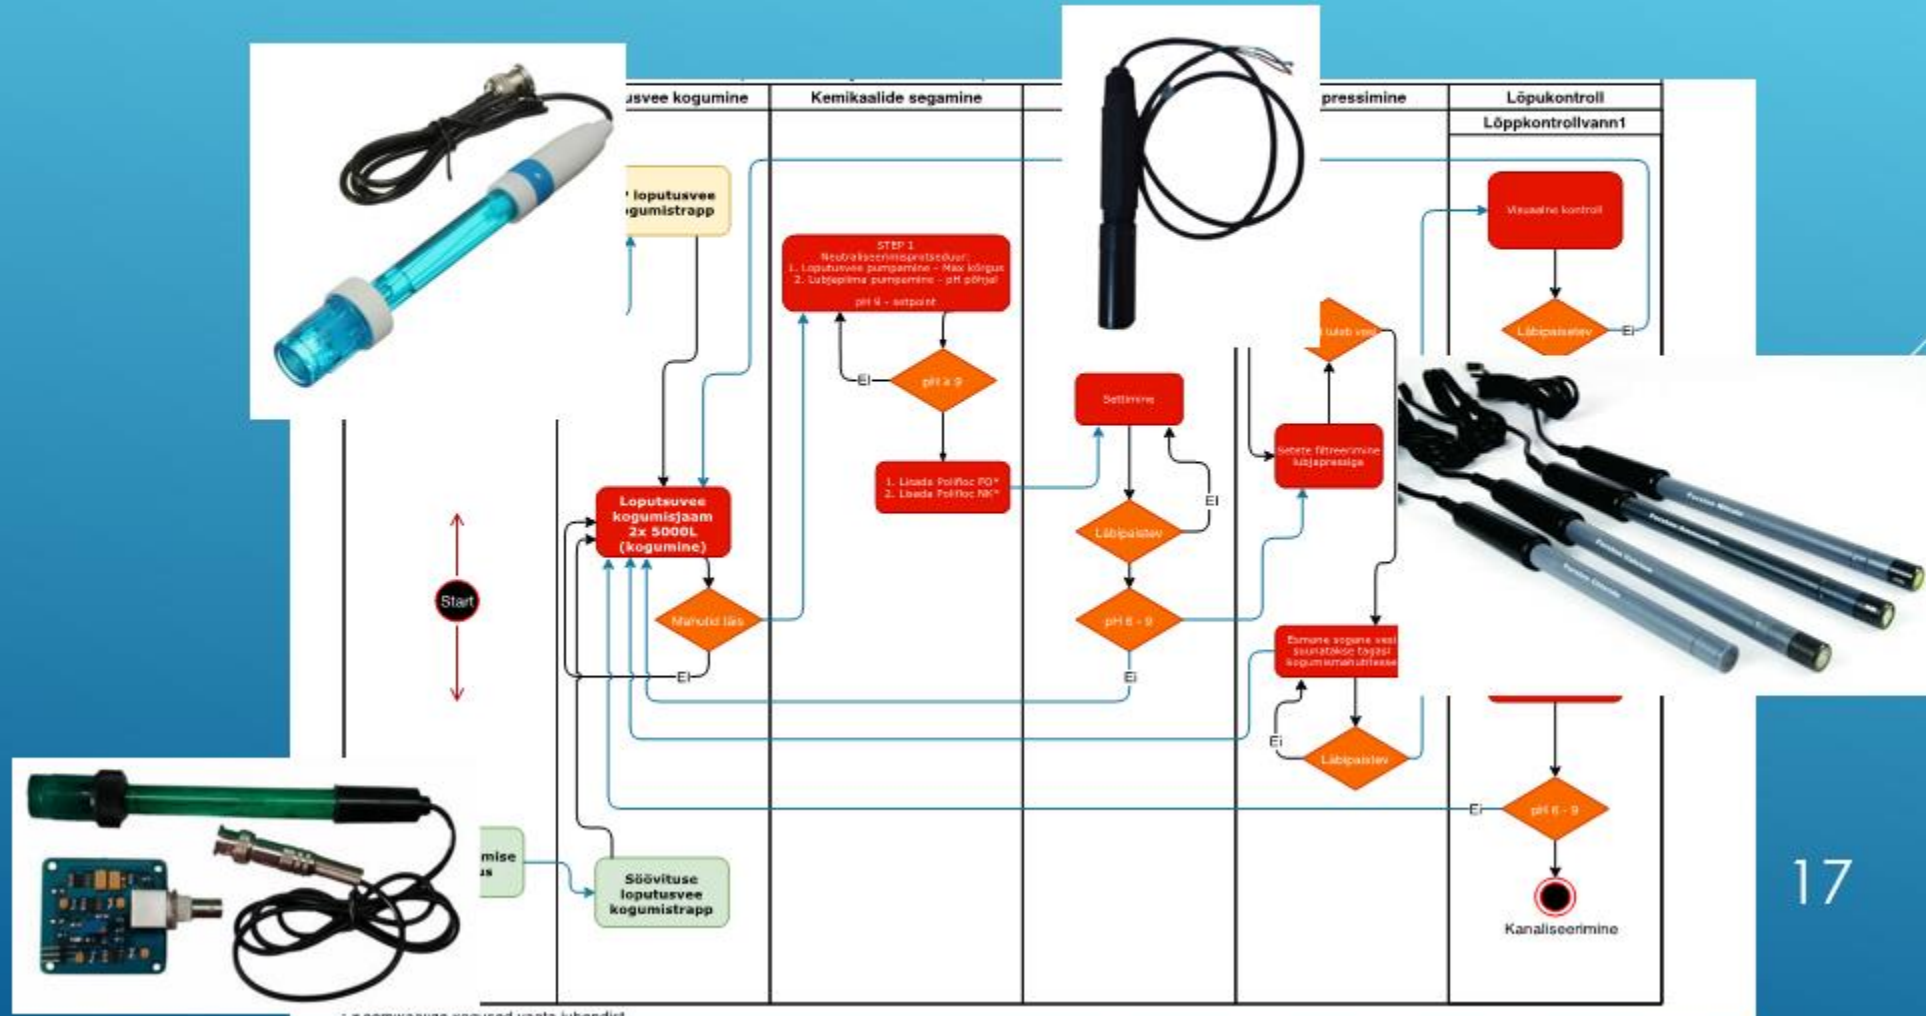
# TEADMISED + IT

- ▶ pH<sub>1</sub>
- ▶ pH<sub>2</sub>
- ▶ pH<sub>3</sub>
- ▶ C<sub>Ni<sup>2+</sup></sub>
- ▶ C<sub>F<sup>-</sup></sub>
- ▶ C<sub>NO<sub>3</sub><sup>-</sup></sub>
- ▶ C<sub>PO<sub>4</sub><sup>3-</sup></sub>
- ▶ ...
